**MEERJAREN ONDERHOUDSPPLAN APPARTEMENTEN  
VvE VOORBEELDSTRAAT 1-3  
TE DEN HAAG**

**Datum** : 1 januari 2009

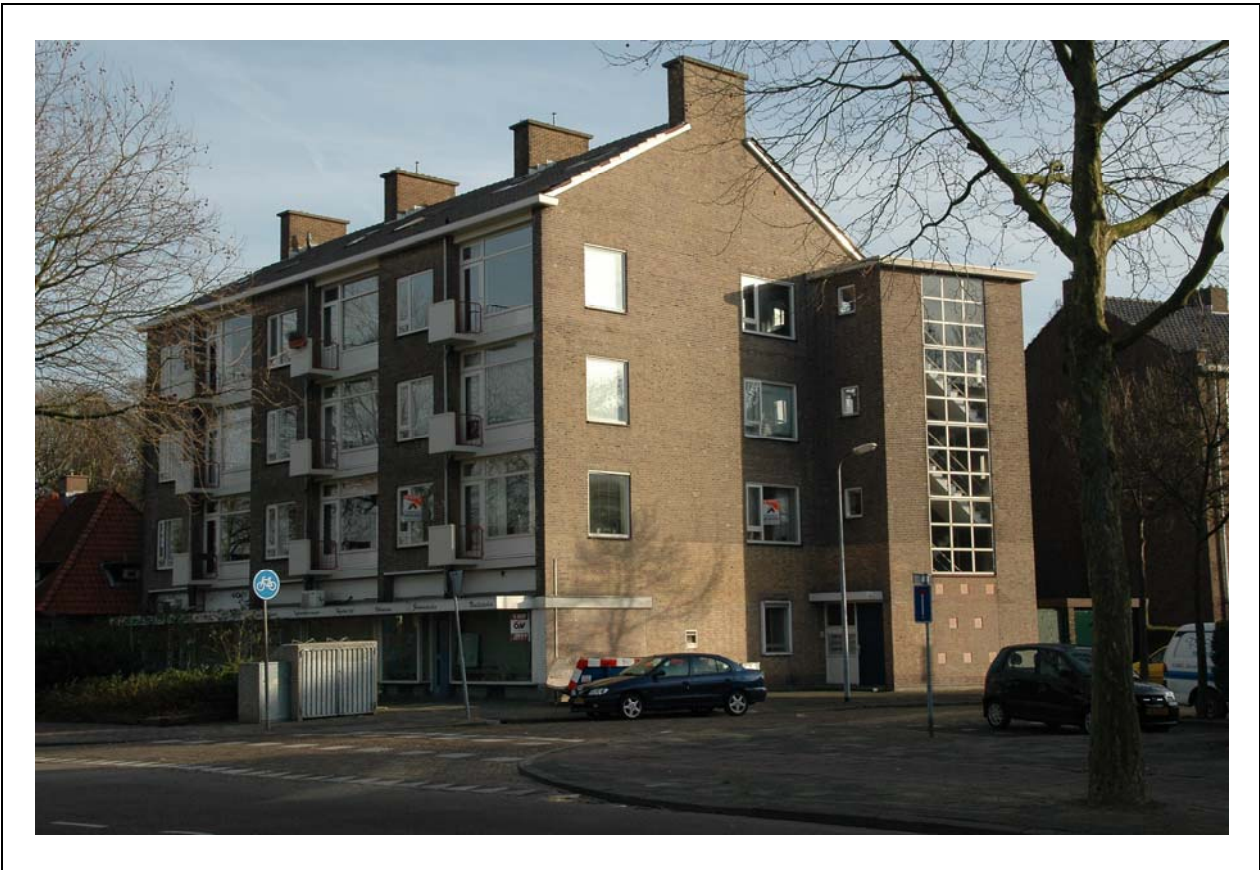
**foto 1:** Een fragment van de voorgevel

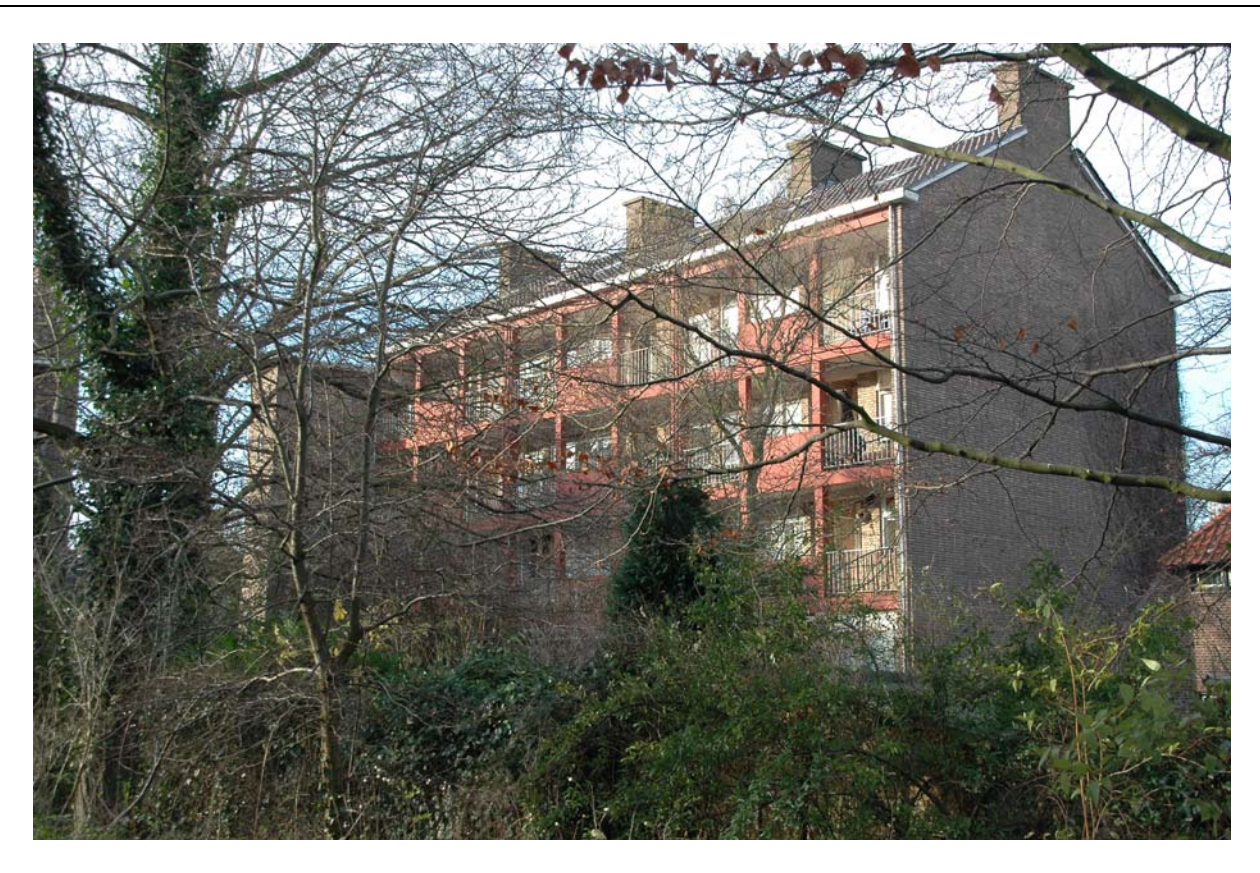
**foto 2:** De bestaande achtergevel en linker zijgevel

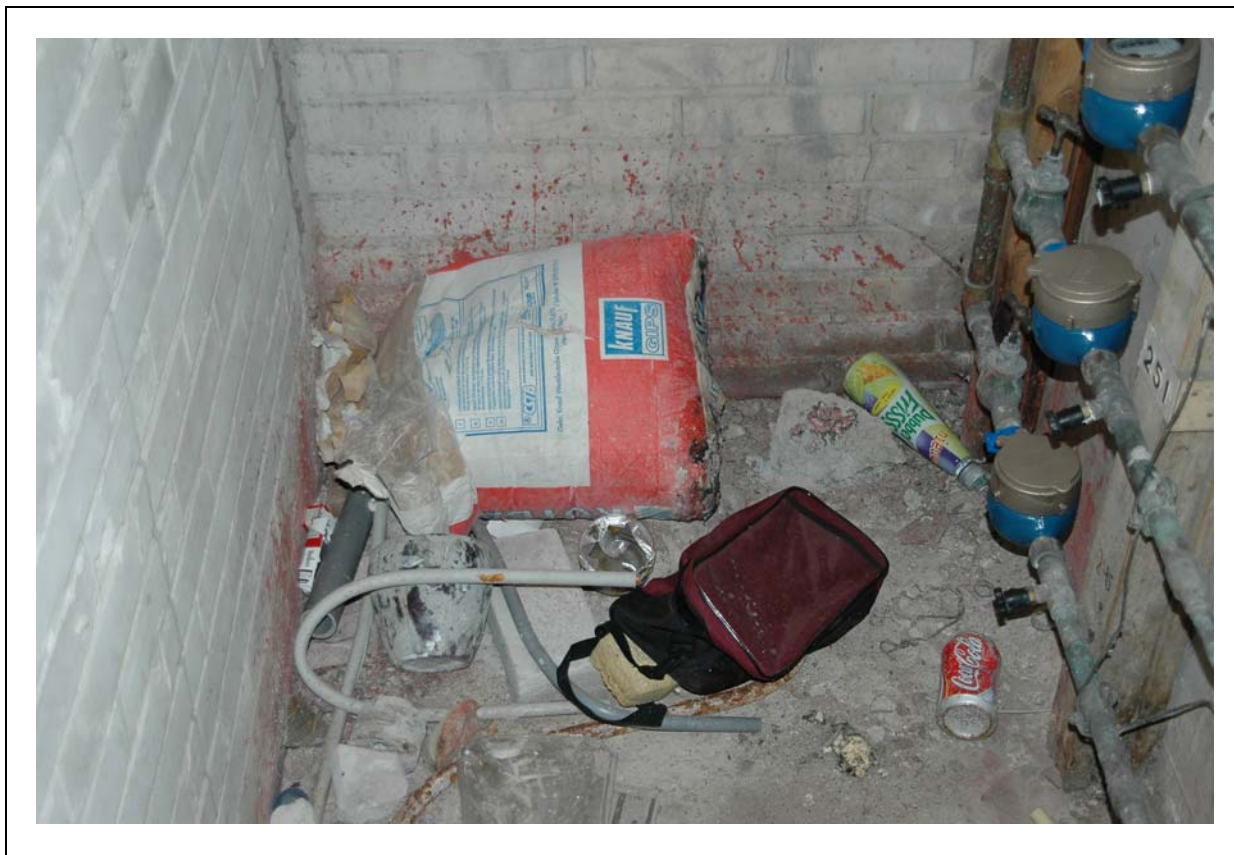
Het is wenselijk de keldergang en algemene kasten op te knappen en op te ruimen.

**foto 3:** De rommel in een van de kelderkasten.

De kelder van het appartementencomplex is een aandachtspunt. Er is een bedrag opgenomen in de begroting voor het opschonen van de algemene kelderkasten en de koekoek.

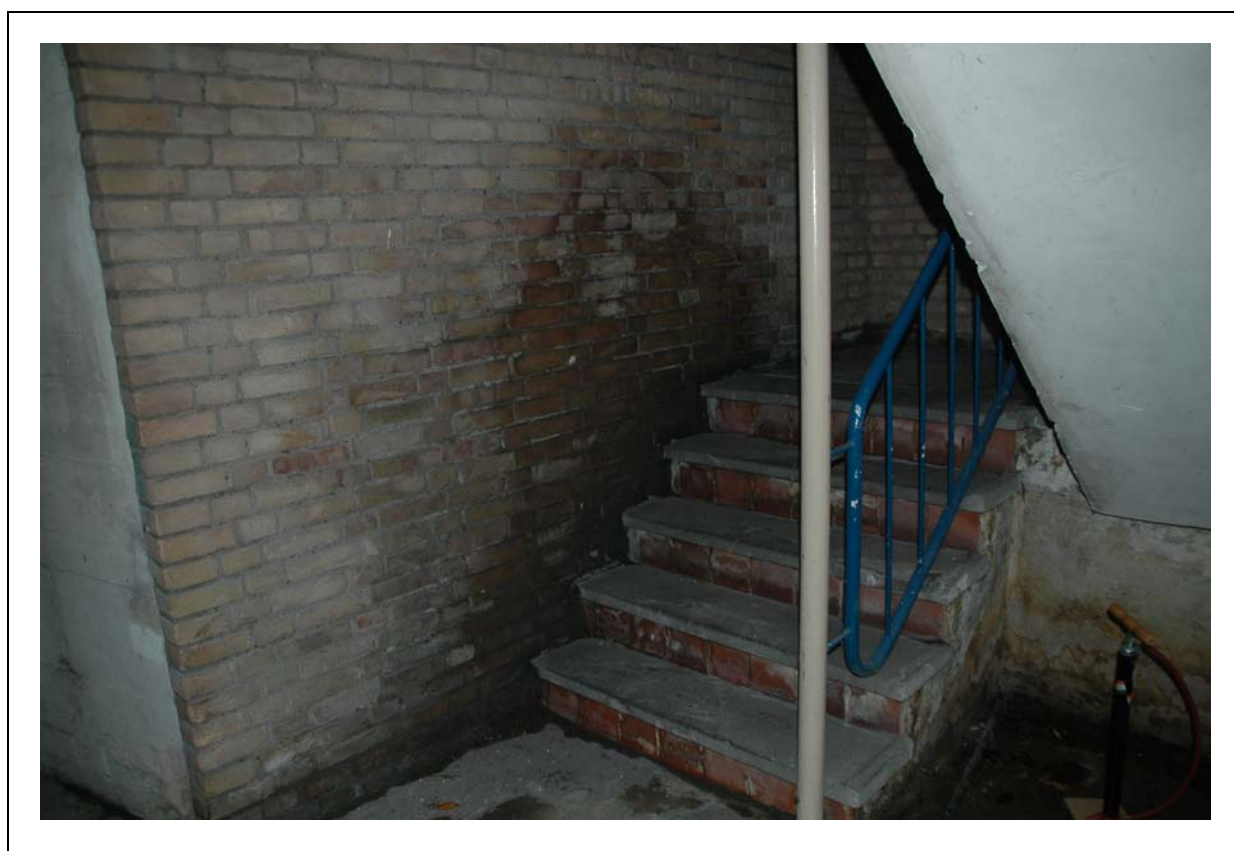
Bij de trap in de kelder is een lekkage waargenomen. Deze lekkage kan verholpen worden door een gespecialiseerd bedrijf.

**foto 4:** De lekkage in de kelder.

In de begroting is een geraamd bedrag opgenomen.

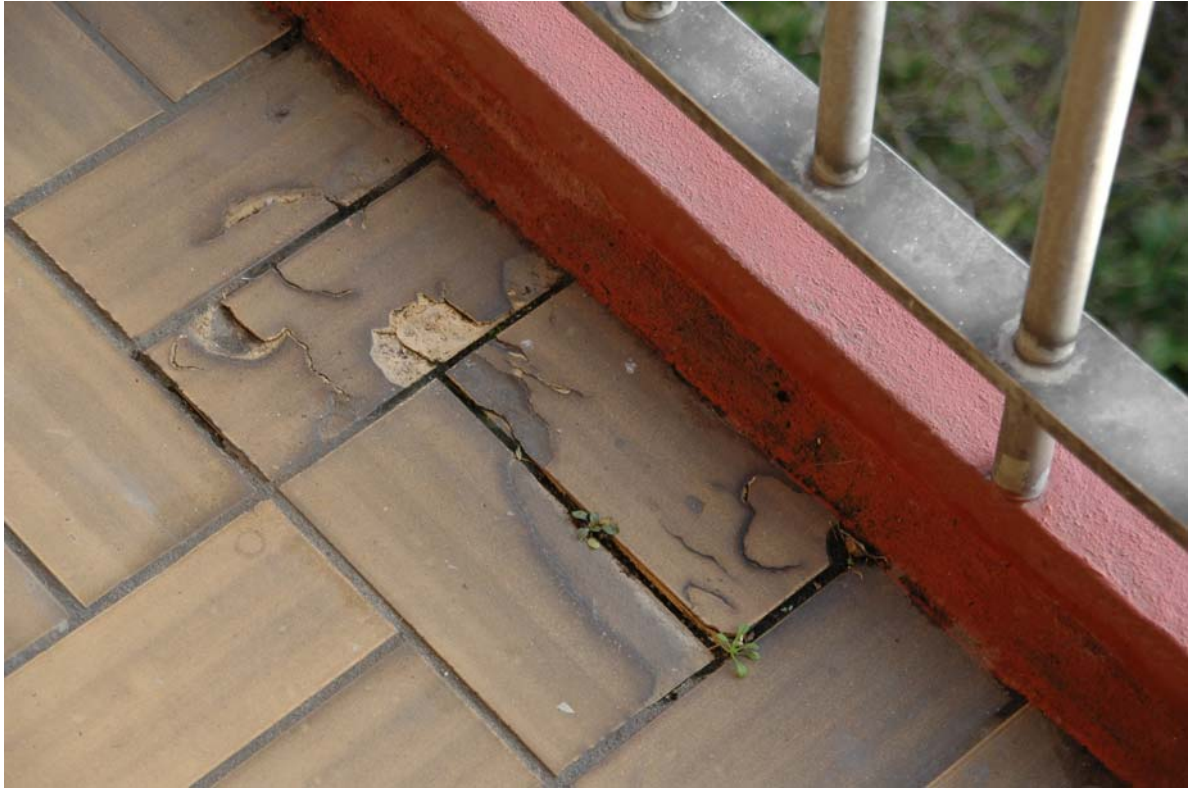
**foto 5:** Enkele tegels zijn kapot gevoren.

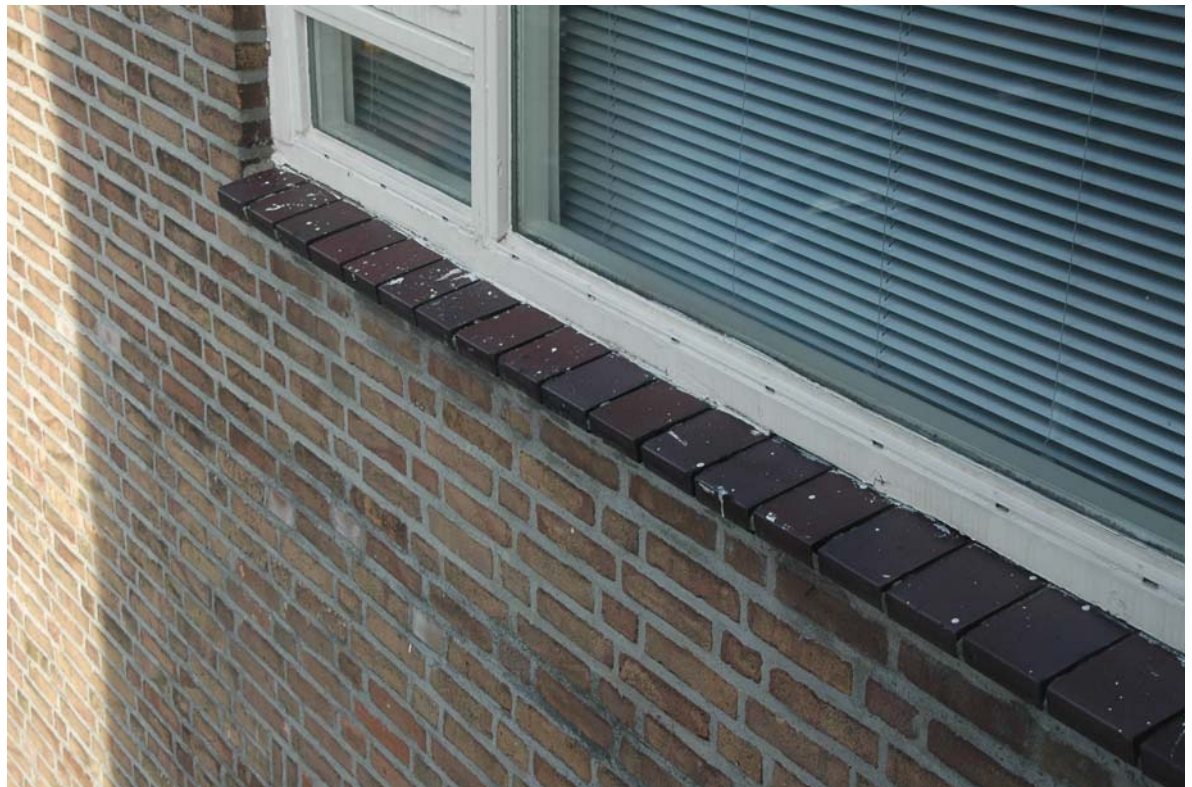
**foto 6:** De voegen van de waterslagen zijn eruit gespoeld.

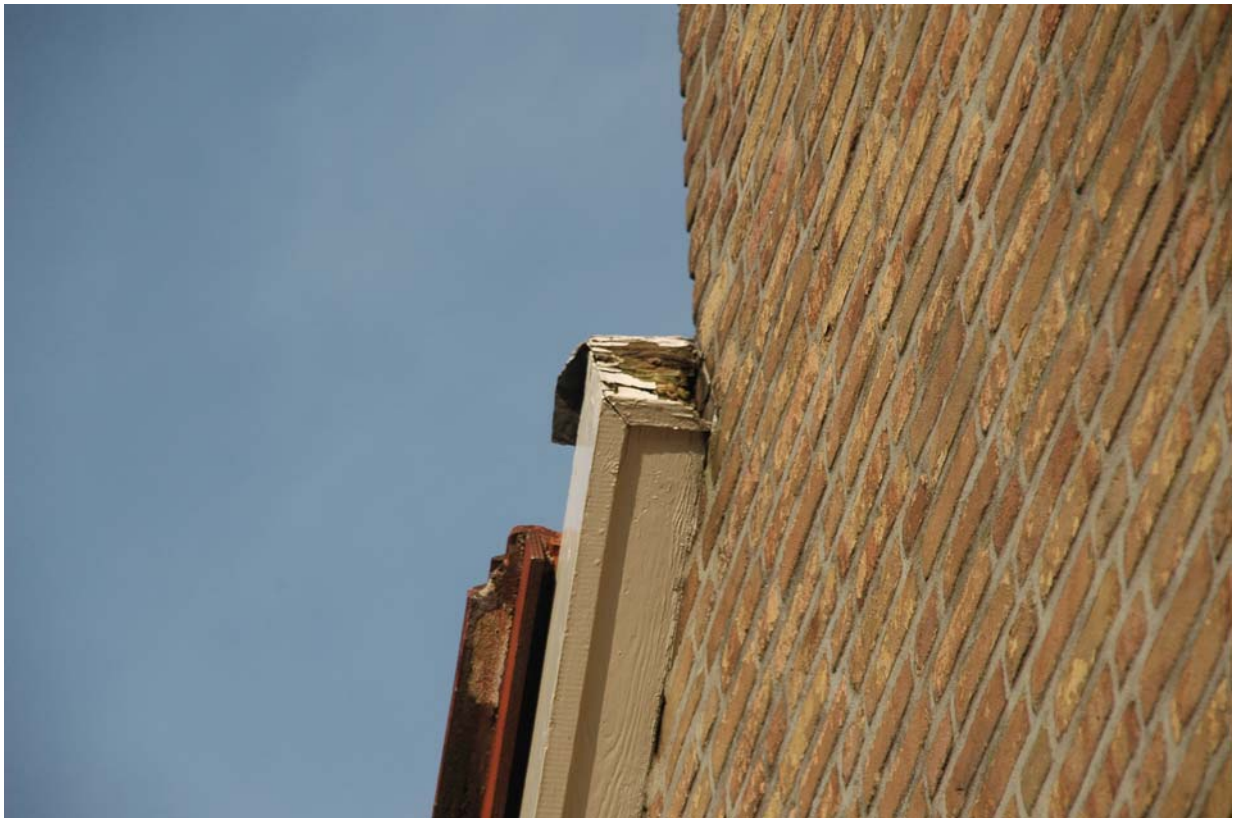
Aan de buitenzijde is vanaf het raam van het trappenhuis zichtbaar dat het dakoverstek enigszins is aangetast.

Alleen de gevelpannen aan de zijgevel en een ontbrekende nokvorst zouden een probleem kunnen zijn. Helaas zijn het juist deze pannen waar problemen mee zijn. Hier zal misschien een andere oplossing voor moeten worden gezocht. Er is voor deze reparaties een geraamd bedrag opgenomen in de begroting.

**foto 7:** Herstel houtaantasting combineren met herstel kantpannen.

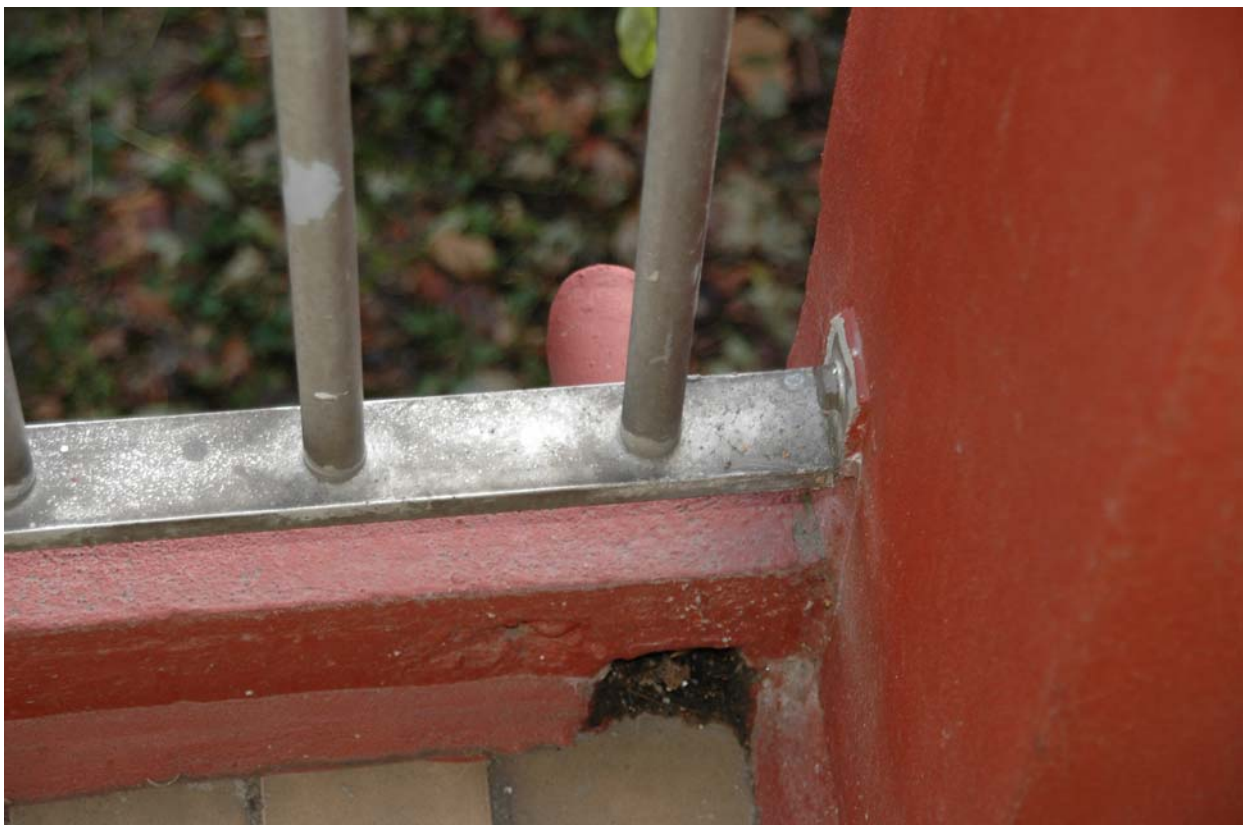
Aan de achterzijde zijn aluminium balustrades toegepast. Deze balustrades zijn verweerd maar kunnen nog wel naar schatting 10 à 15 jaar mee. In de kostenraming is een gemiddelde aangehouden.

**foto 8:** Het aluminium balkonhek is verouderd maar nog wel in orde.

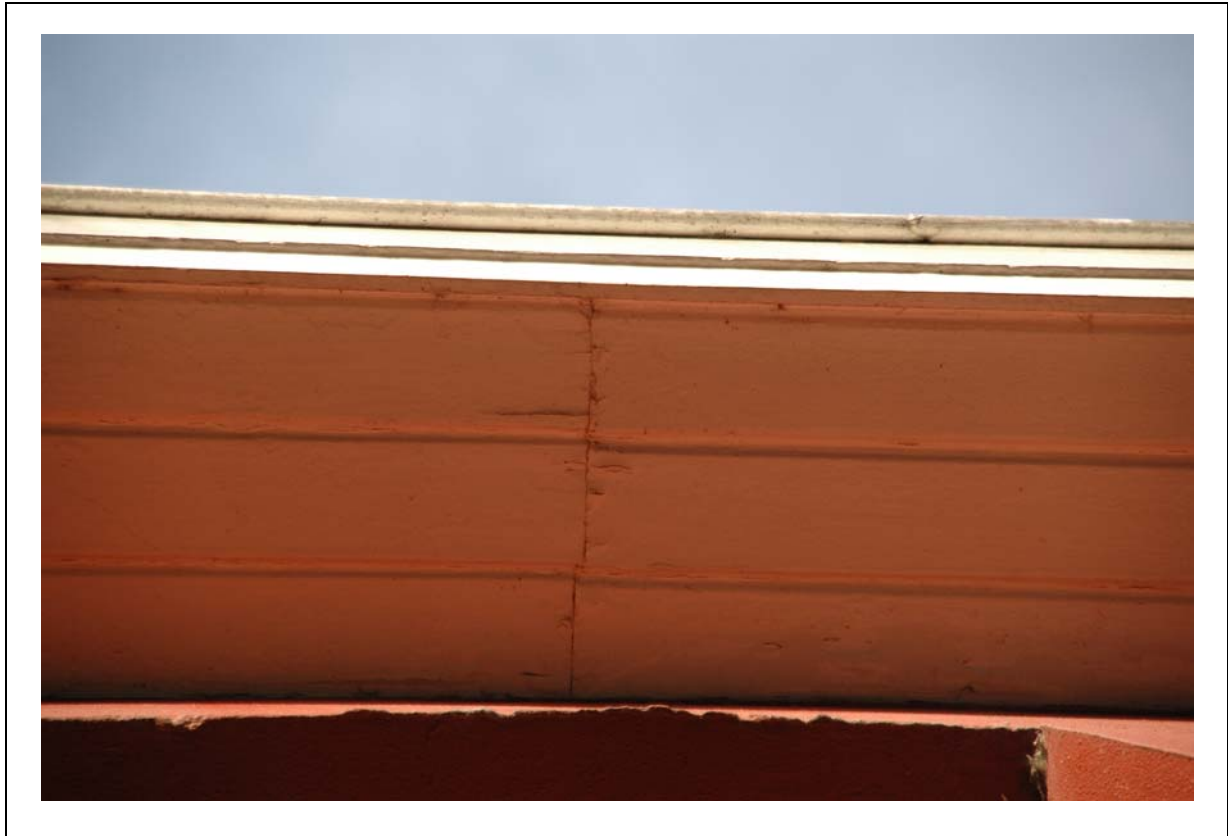
**foto 9:** Het schilderwerk van de daklijst achter.

Het volgende schilderwerk dient voor 2009 te worden ingepland:

- De daklijsten en dakoverstekken
- De kozijnen van de achtergevel
- De kozijnen van het trappenhuis

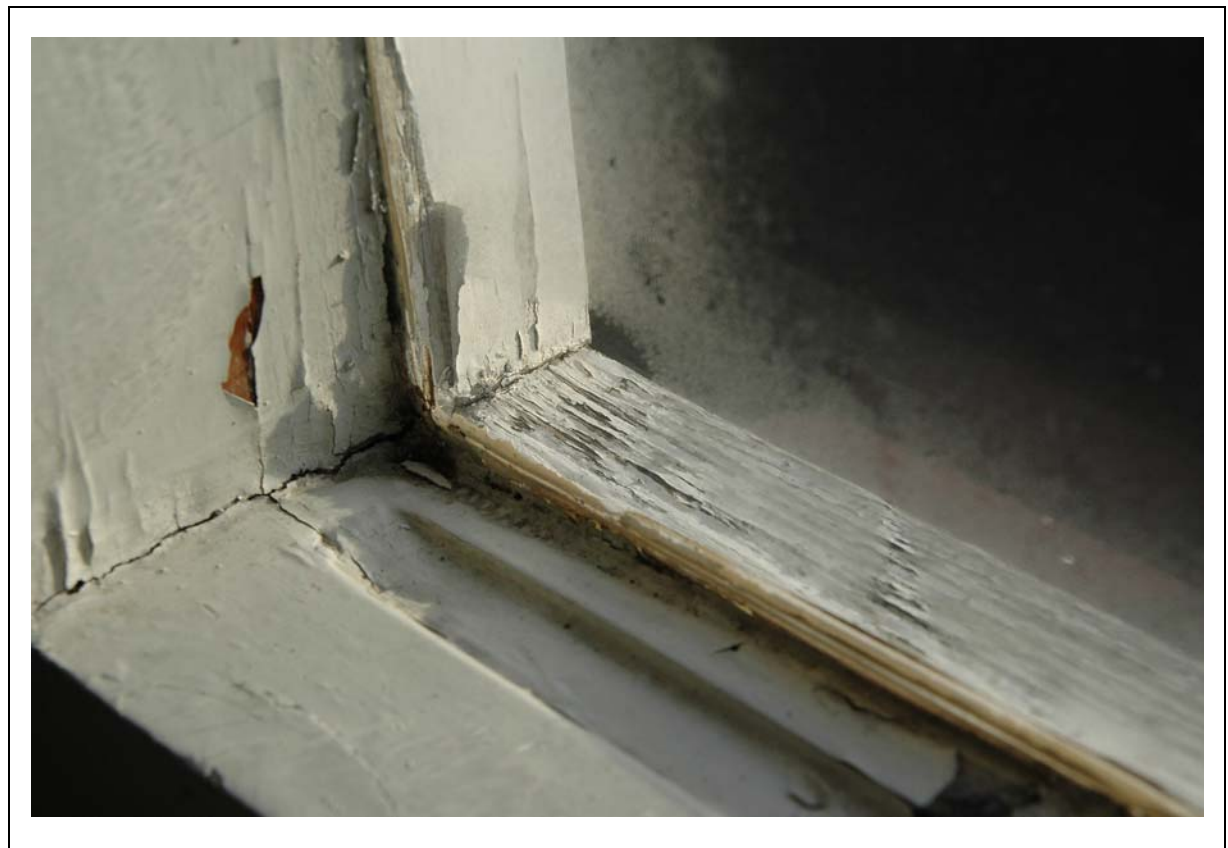
De kleine kozijnen van het trappenhuis zijn dusdanig aangetast dat deze vervangen dienen te worden.

**foto 10:** Een van de kozijnen van het trappenhuis.

Vanwege bezuinigingen zou ervoor gekozen kunnen worden om met een schilderbeurt de houtaantasting zeer eenvoudig tijdelijk te repareren.

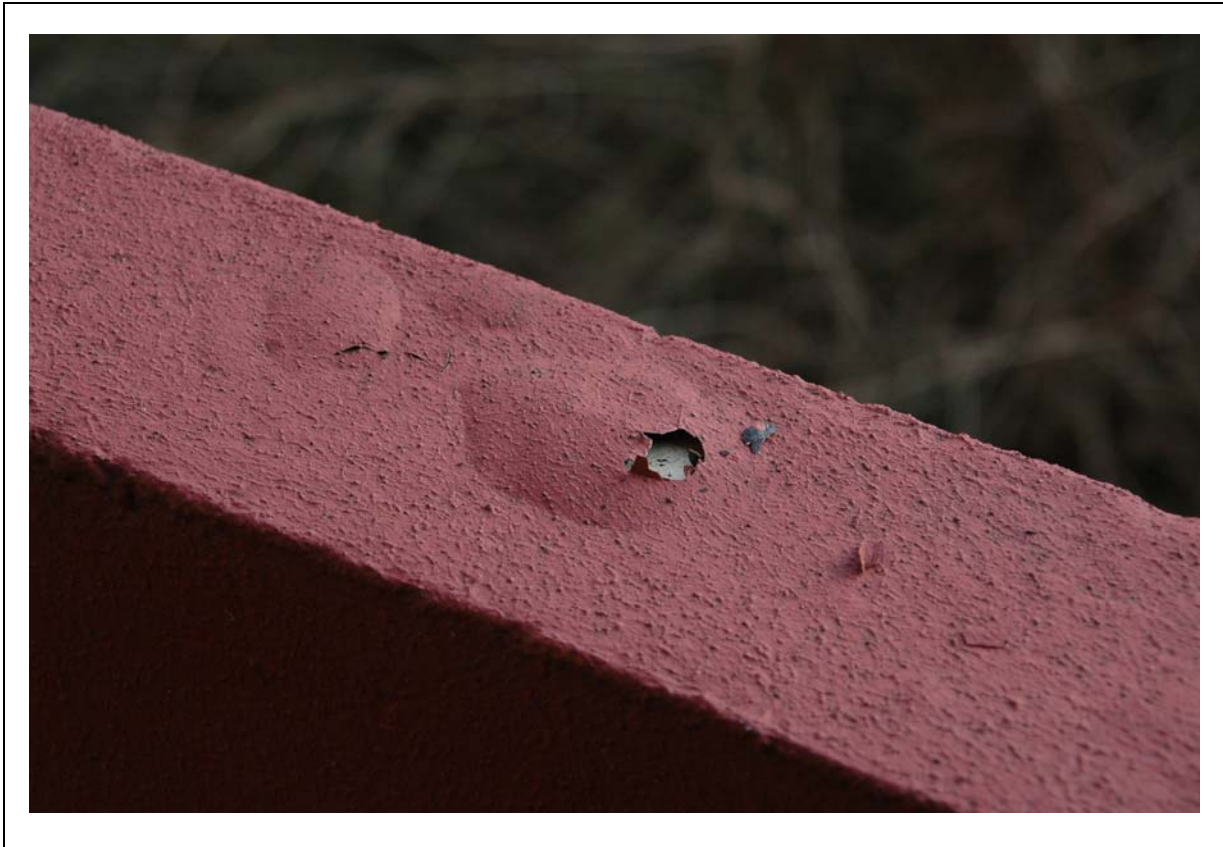
Aan de achterzijde is op sommige plaatsen blaasvorming van de coating waargenomen.

**foto 11:** Blaasvorming van de coating aan de achterzijde.

De betoncoating kan bijvoorbeeld over circa 5 jaar worden ingepland.

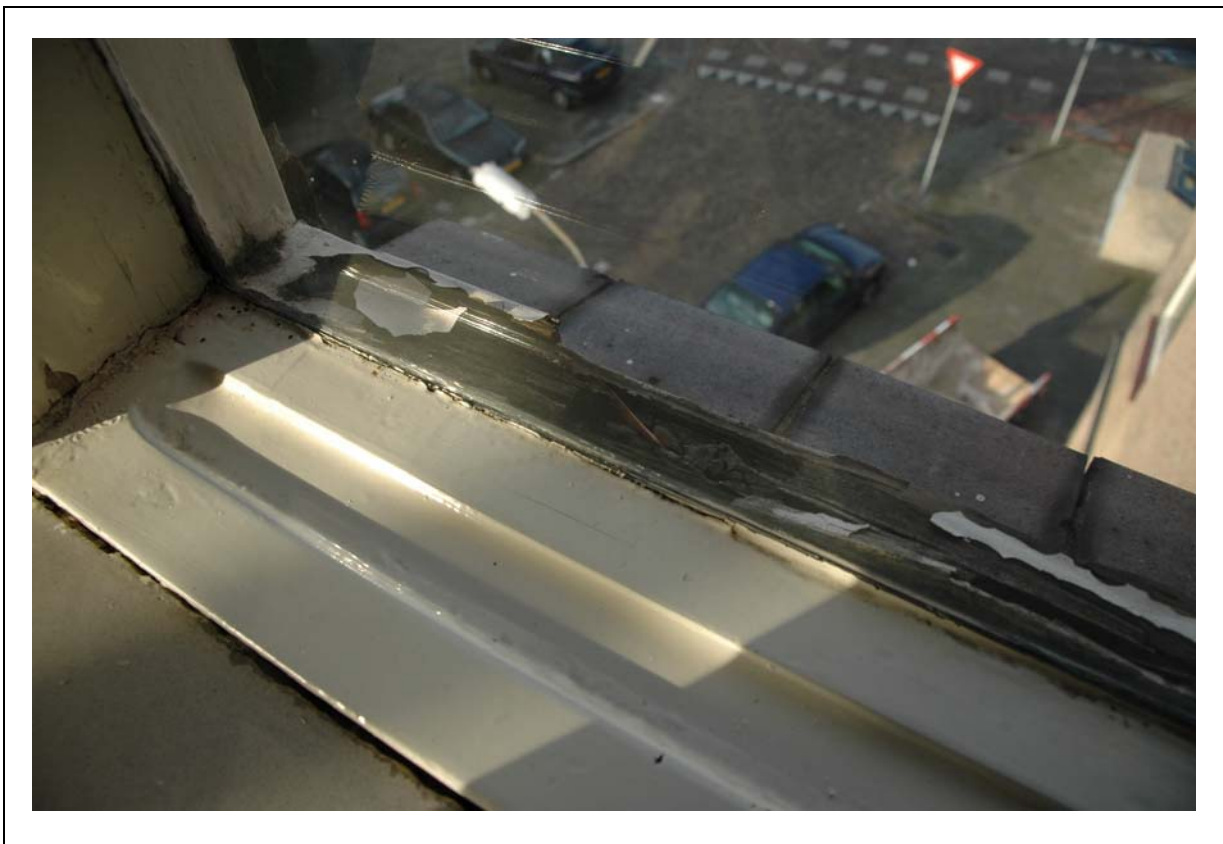
**foto 12:** Houtaantasting van een ander kozijn.

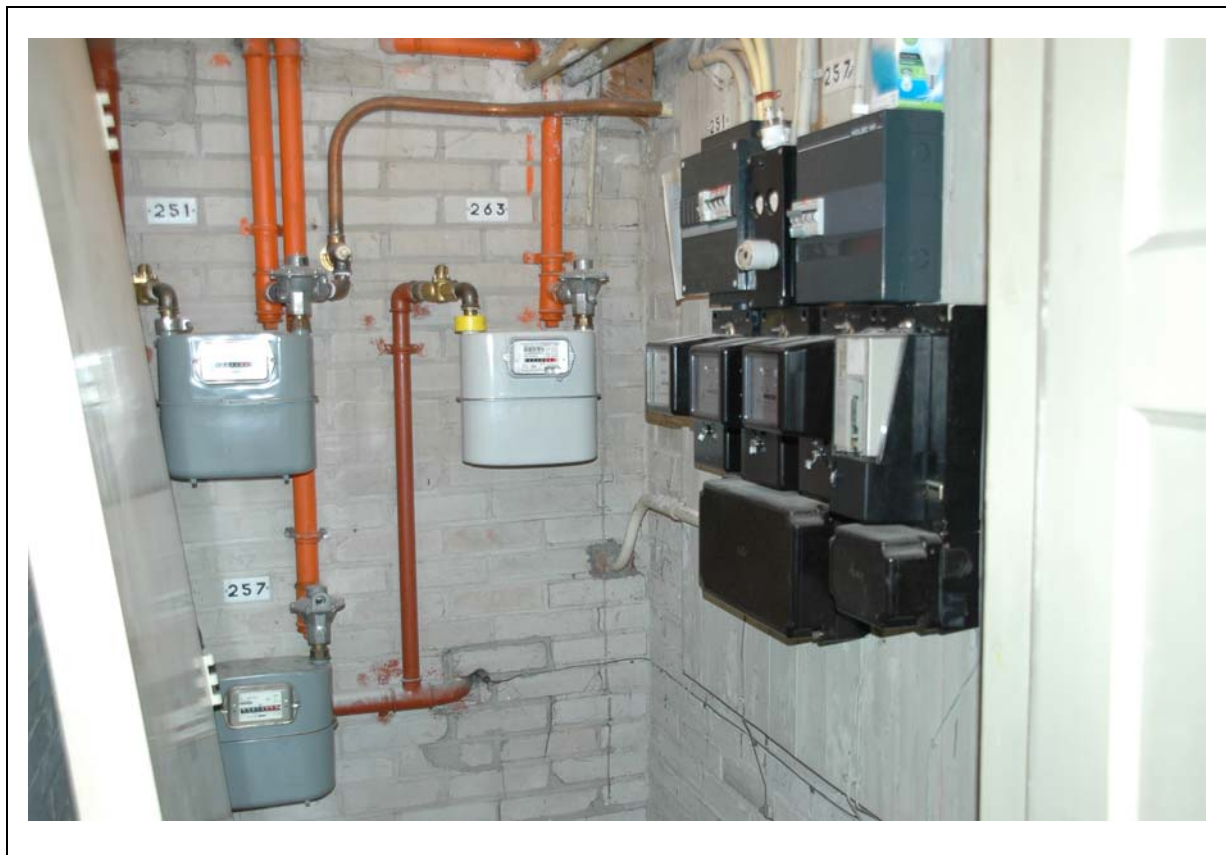
**foto 13:** Een van de meterkasten in de kelder.

Het is wenselijk de toegangsdeuren van de meterkasten goed afsluitbaar te maken. Hiervoor is een bedrag opgenomen onder

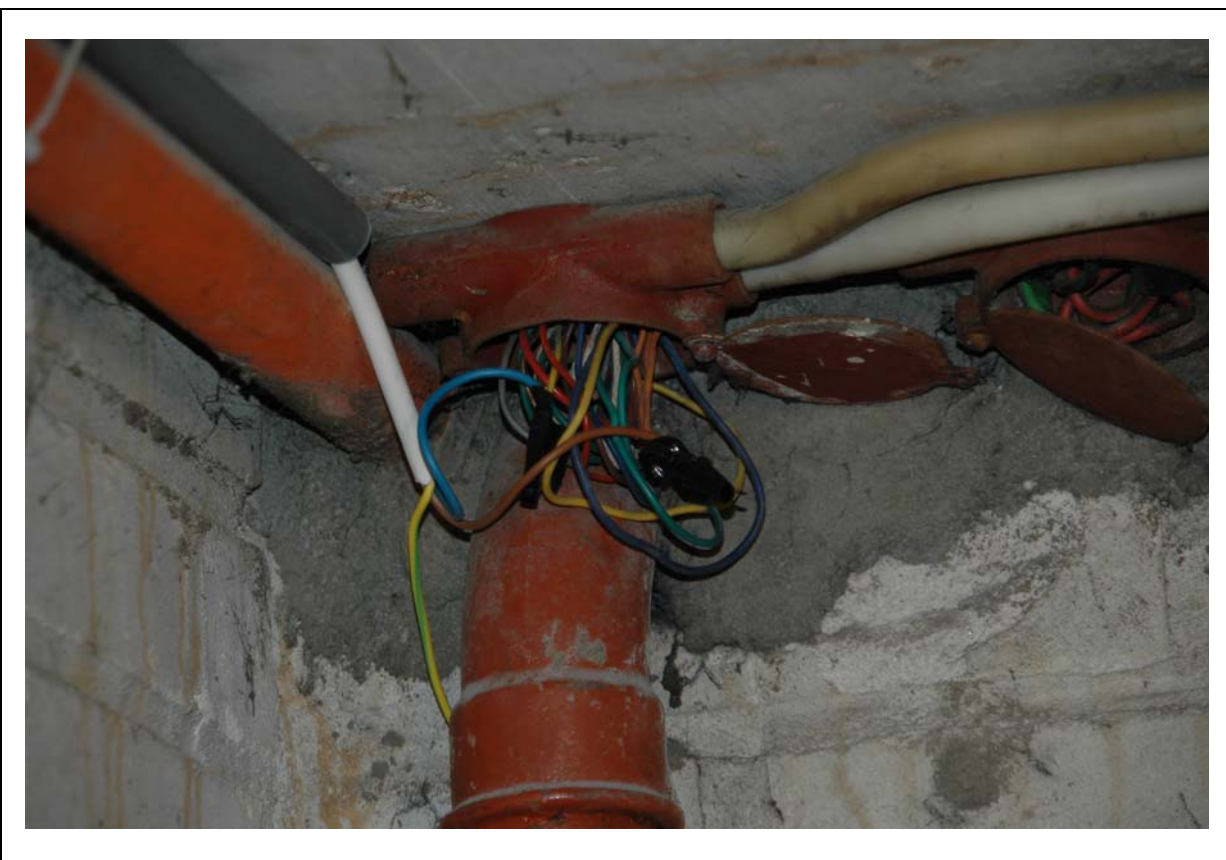
**foto 14:** Hier mag ook even naar gekeken worden als de armaturen vervangen worden.

Voor de algemene verlichting is een bedrag opgenomen voor het vervangen van de huidige armaturen met meer lichtopbrengst.
